1) Résumé de l'accident :

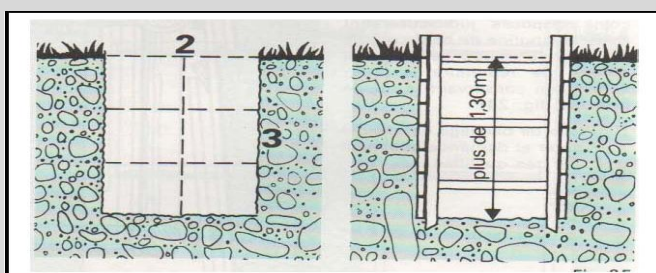
1) Le premier principe de base dans la protection des travailleurs contre les éboulements est de mettre en place des dispositifs de protection collective, tel qu'un blindage efficace de la tranchée.

Toute fouille de plus de 1.30 m de profondeur et d'une largeur égale ou inférieure aux 2/3 de la profondeur doit être blindée.

2) La pose du blindage doit se faire sans exposer le personnel aux risques d'éboulement toujours possible, c'est-à-dire l'effectuer depuis le haut de la fouille.

3) Devant la grande variété de procédés de blindage, on conçoit aisément qu'une étude sérieuse doit être entreprise avant de démarrer les travaux afin de faire un choix judicieux conciliant à la fois la rentabilité et la sécurité des travailleurs
