# CAS D'ACCIDENT Ecrasé par la pelle

## 1. Circonstances de l'accident

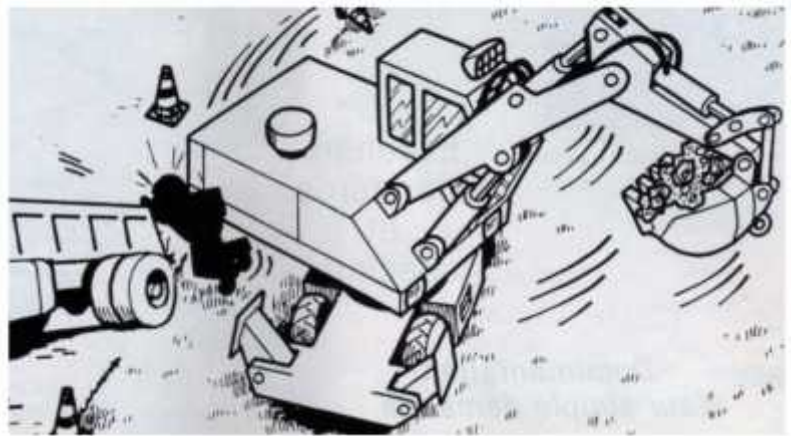
Sur un chantier, un travailleur tente de passer entre une remorque en chargement et l'arrière de la tourelle d'une pelle hydraulique.

Au moment de son passage, il est surpris par une rotation de la tourelle qui l'écrase contre la remorque.

**Conséquences :** décès du travailleur

- Interdire le stationnement ou la circulation des travailleurs à proximité d'un engin de terrassement au travail,
- Ménager un espace suffisant entre les parties mobiles et les obstacles fixés (camions, engins,,etc...)
- Sensibiliser les travailleurs sur les risques liés à la circulation des engins .

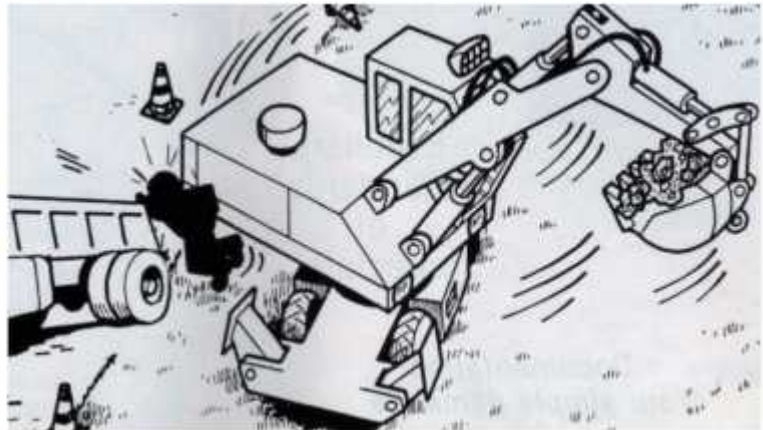
- La victime circulait à proximité d'un engin de terrassement au travail ;
- Espace insuffisant entre la partie mobile de l'engin et le camion ;
- La victime n'était pas avertie des risques encourus à proximité d'un engin au travail.
